Technisch bedingte Veränderungen
der Navigationsverfahren

an Bord von

Sportbooten

Ausgegeben anlässlich einer internen Fahrlehrerweiterbildung im November 2005
Überarbeitet und veröffentlicht zum Jubiläum von Sputnik I 04. Oktober 2007

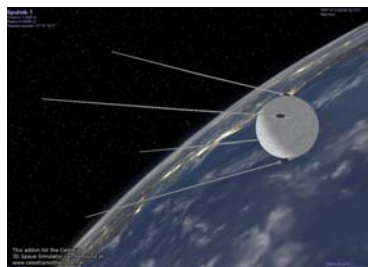
Mit **Sputnik 1** (russisch Спутник für Begleiter (der Erde)) begann am 4. Oktober 1957 die Ära der Weltraumfahrt. Der Satellit war 83,6 kg schwer und hatte einen Durchmesser von 58 cm. Er enthielt einen Radiosender der alternierend 0,4 s -Pulse auf den Frequenzen 20,002 und 40,005 MHz abstrahlte. Damit war es auch Funkamateuren möglich, die Piep-Piep Signale zu empfangen. Die Energie für den Sender lieferten 3 Silber-Zink Batterien, die eine Lebensdauer von ca. 3 Wochen hatten.
